Sebváltó szimering csere

Írta és szerelte: Ocsenás Péter

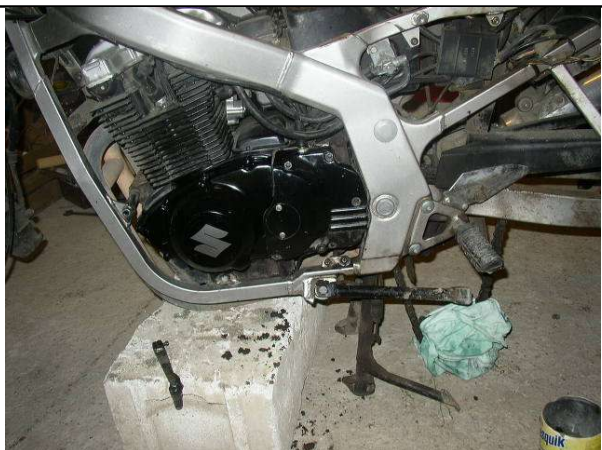
A kérdéses alkatrészek a lánckerék fedő mögött (nem tudom hogy hivatalosan hogy hívják ezt a nevet én találtam ki) vannak.

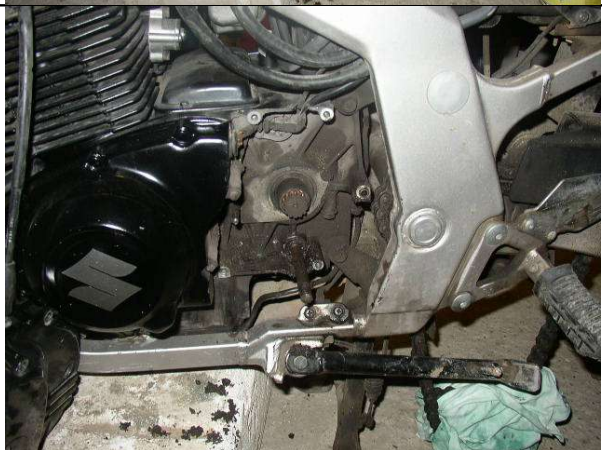
A fedelet kb. 5-6 csavar tartja. Ezek kicsavarása után a fedél simán leemelhető.

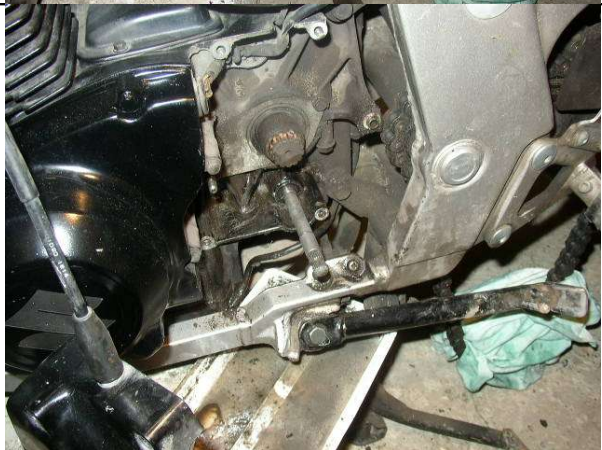
Jól látszik ezen a képen a fenti rovátkolt tengely (ez a lánckeréké) és az alsó hosszú vékony rúd ami a sebváltó rudazata. Ez a képen eléggé olajsáros míg a lánckerék tengelye száraz. Innen már nem volt nehéz kitalálni hogy melyik szimring a sérült. Szépen kipucoltam a tengely környékét az olajsártól

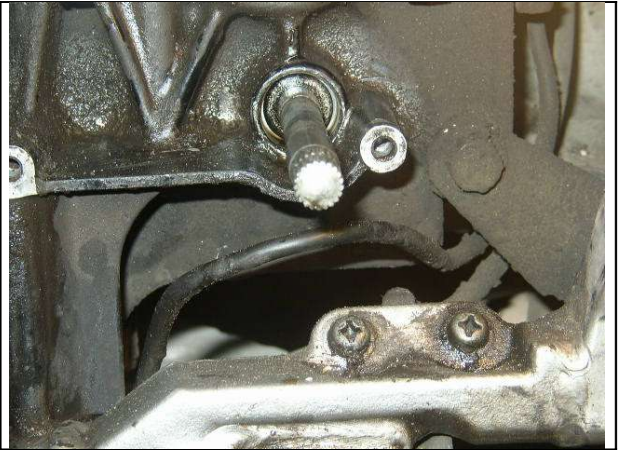
Az esetleges olajfolyástól nem kell tartani mert a tengely belső vége le van zárva ezért olaj nem folyik

1 vékony meghajlított csavarhúzó beakasztottam a szimering külső szélé és a ház közzé majd lassan feszegetve kihúztam a régi szimeringet.
